## 現場の声

# 水道管の凍結防止について

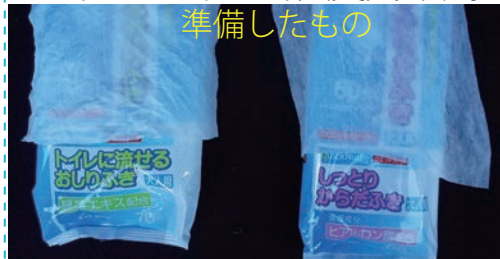
①流しても良いもの・・・何度かかき混ぜると直ぐに崩れていきました。【溶けます】これは浄化槽に入っても溶けていきますので大丈夫です。

準備したもの

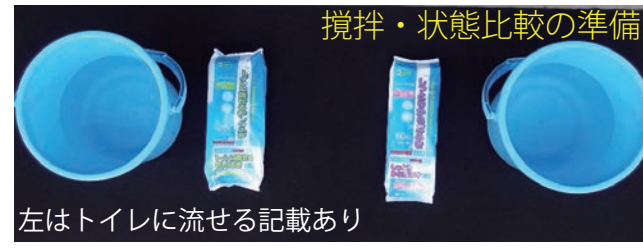
攪拌・状態比較の準備

左はトイレに流せる記載あり

見事に溶けていきます。

溶ける・崩れる気配なし

②流してはダメなもの・・・いくらかき混ぜても崩れも溶けもしません。【溶けない】そのまま浄化槽まで流れていくと溶けずに蓄積していきます。

浄化槽の清掃を行います。型式によっては全部抜き取れない場合もあります。今回の実験の様に「溶けない物」が浄化槽内にあると、内部（ろ材など）に入り込み除去するのが困難になったり、蓄積していく事で浄化槽が性能を維持出来ずに水質悪化や槽内の破損を引き起こしたりすることも考えられます。おしり拭きに限らず「トイレ」又は「浄化槽」には「トイレに流せる」や「浄化槽にも流せる」等の表記のある物をご使用ください。流せない物は燃えるごみとして処分をお願いします。

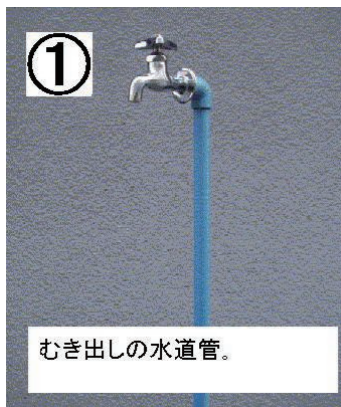
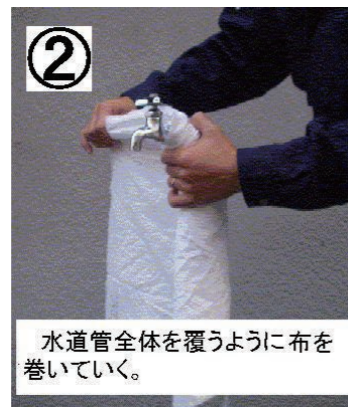
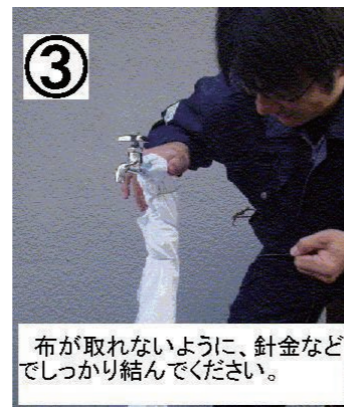
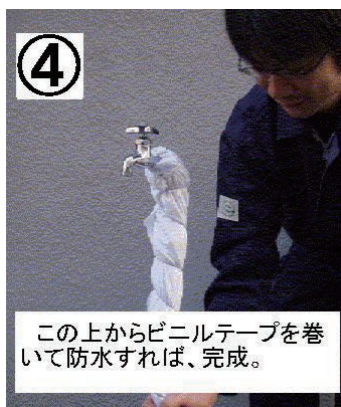
水道管に**保温材**(布や毛布でも良い)を巻き、その上からビニルテープなどを巻いて防水すると効果があります。布や毛布がぬれると逆効果になるので注意してください。  
(※取付け方は、下の写真を参考にしてください。)

ご自身で取付ける際は、以下の写真を参考にしてみてください。

むき出しの水道管を凍結から守るには、**布・毛布を使う方法**と、市販されている**保温材を使う方法**の2つがあります。

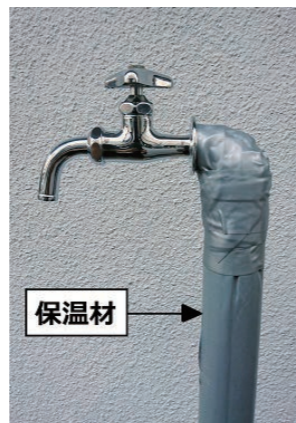
**万一、水道管が破裂したら**  
水道管が破裂した場合は、メーターボックス内の止水栓を閉め、給水装置等の修繕に対応する市の指定工事業者に修繕を依頼してください。
